上海崇明江南造船（集团）有限责任公司

“9·4”较大中毒和窒息事故调查报告

上海市人民政府事故调查组

2026年1月

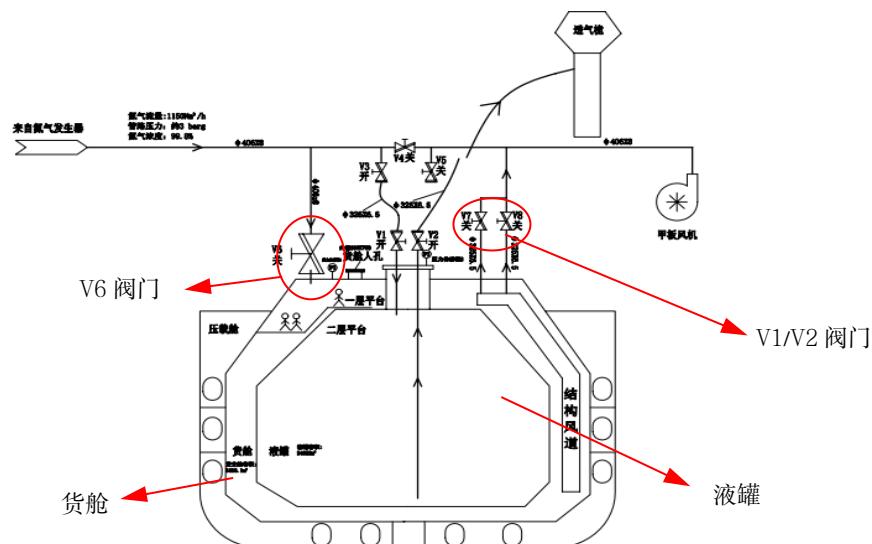
图1 液罐惰化流程简图

低货物系统内的氧含量，阻止可燃液货蒸气与空气形成爆炸性气体。4号液罐的惰化过程中，应开启通向液罐的V1/V2阀门，关闭通向货舱的V6阀门（如图1）。江南造船公司制定了《液罐惰化工艺》，其中“作业安全须知”对作业过程需要落实的安全措施提出明确要求。

经综合调查询问、现场勘验以及技术鉴定，认定事故发生的直接原因是在对液罐惰化作业过程中，未将 4 号货舱的 V6 阀门完全关闭，而至氮气进入无需惰化的 4 号货舱，作业

1. 应当关闭而未关闭的阀门致使氮气进入不应进入的舱体。调查组对V6阀门状态检查及现场验证，V6阀在发生事故时处于13.3%的开度。事故调查组委托上海化工院检测有限公司根据惰化工艺参数，结合事发当时V6阀门实际开度进行仿真模拟计算，持续时间8小时后，4号货舱2.9米平台和6.1米平台处的氧气浓度约为8%。现场环境对人体有窒息死亡风险^[5]。

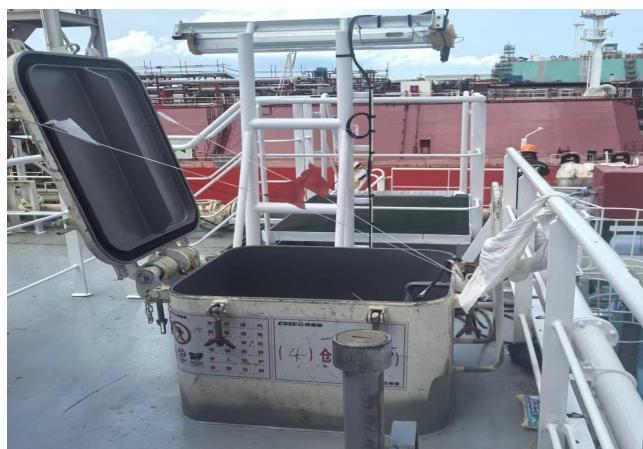
图2 进入4号货舱人孔

1. 事故发生于在建H2648船4号货舱内。4号货舱的人孔位于船舶右舷靠近船尾处，尺寸为840x730xR115mm，高度600mm，粘贴有限空间警示标识（如图2）。

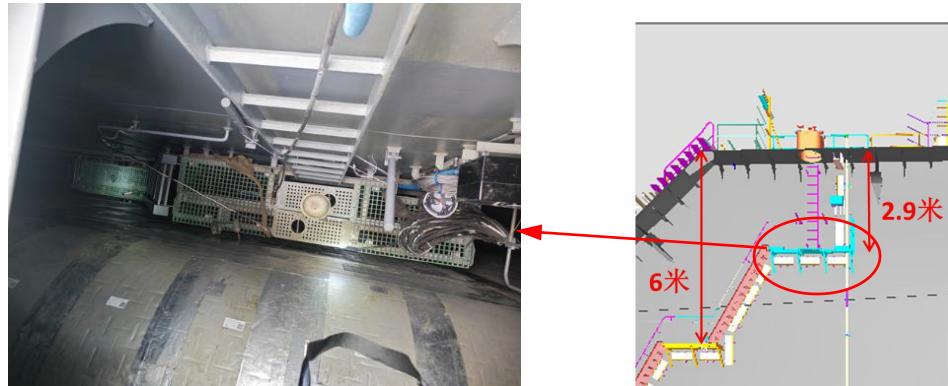
图 3 一层平台情况

2. 人孔东侧有一架钢制直爬梯，宽度350mm，可到达一

层平台 (2600x686mm)，一层平台距甲板 2900mm。一层平台为发现徐文斌位置，可见安全帽、安全带等物品（如图 3）。

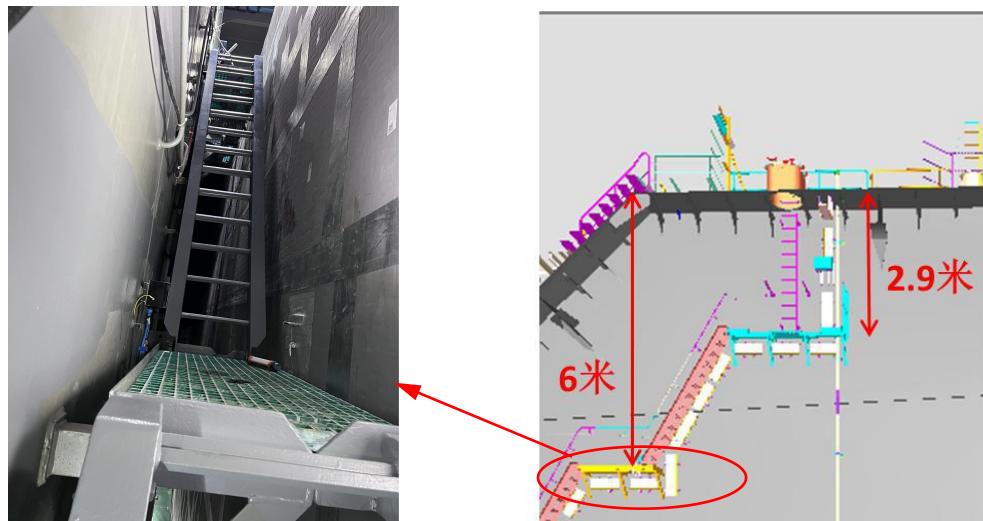
图 4 二层平台情况

3. 一层平台北侧可通过钢制斜梯（倾斜角 60°，宽度 686mm）至二层平台。二层平台距离甲板约 6000mm，长 1720mm，宽 686mm（如图 4）。二层平台为常志崇和余德泽倒卧位置。

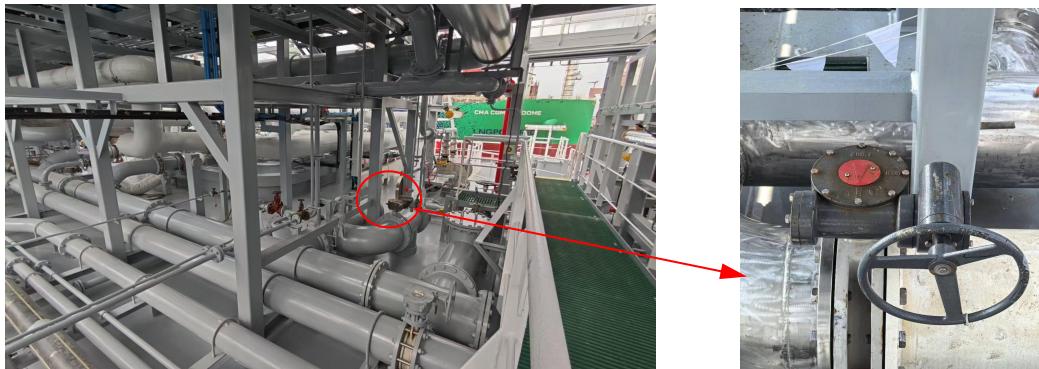
图 5 V6 阀门情况

2025年9月4日6时45分，搭载部陈冬林安排班组5名作业人员先拆除机舱内脚手架，然后要求余德泽、常志崇2人去4号货舱清理遗留的脚手扣件。8时左右，同班组成员徐文斌因余德泽和常志崇一直未回来，遂去4号货舱查看情况。8时30分左右，模块部液货作业区舾装一组钳工郭静在巡查过程中发现V6阀门未完全关闭，将其拧紧（共拧了4圈半）。8时38分左右，郭静发现4号货舱人孔盖处于开启状态，上前查看时发现1人倒在4号货舱一层平台。

4. 距人孔南侧约 9320mm 处为控制气体进入 4 号货舱的 V6 阀门，V6 阀门为手动法兰式蝶阀（编号 64V4013；尺寸：400mm，以下简称：V6 阀门，如图 5）。

2. 管道、阀门密封性良好。8 月 13 日至 8 月 22 日，H2648 船已通过货舱密性检验验收（包括 V6 阀门），可排除阀门质量导致事故的可能。
