上海杨浦滨江 N1-01 地块项目

“5·6” 较大起重伤害事故调查报告

上海市人民政府事故调查组

2024年9月

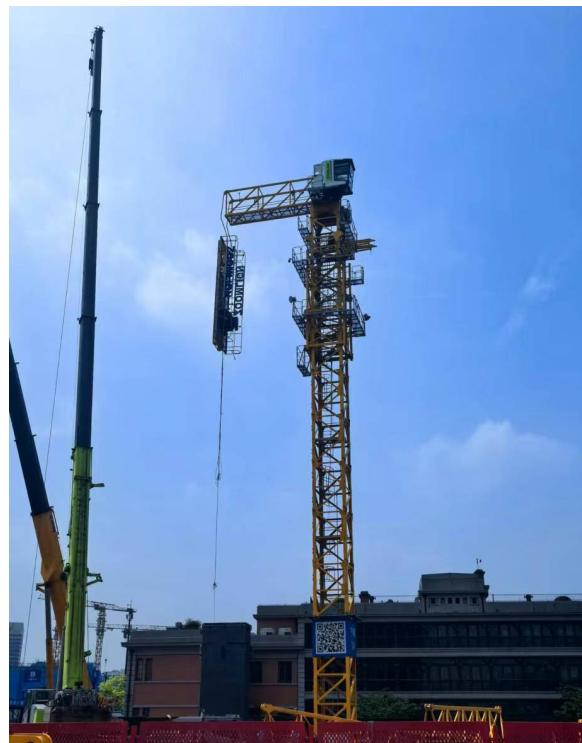
事发后塔吊照片

5月6日上午，山东中诚公司塔吊安拆作业班组李滨等5人对事发1号塔吊进行拆除作业，李滨在地面栈桥板上进行司索指挥，刘玉帅、黄宏伟、杨国强、王海涛4人在塔吊上从事拆卸工作。11时许，上海攀升机电设备有限公司^[1]汽车起重机（以下简称汽车吊）驾驶员周如伟按照刘玉帅的指令，起吊最后一块平衡重。11时02分51秒至11时03分17秒，汽车吊副钩开始提升，平衡重有明显转动偏斜现象（此时副钩无明显斜拉斜吊情况），刘玉帅与黄宏伟未对平衡重姿态进行调整；11时03分19秒，平衡臂后臂节有明显倾斜现象，随即开始翻转下落，由拉杆悬挂

在空中（见下图），位于平衡臂后臂节的刘玉帅、黄宏伟、杨国强坠落至地下室一层楼板（坠落高度约 43.18 米）。

（2）塔吊平衡臂后臂节情况。平衡臂后臂节经抢险后放置于塔吊西南侧的支撑栈桥上，后臂节上两侧拉杆整体发生弯曲变形，未见断裂破损情况。两侧拉杆下方固定销轴及平衡重框架内侧边有垂直方向的刮擦痕迹。

事故直接原因是：山东中诚公司作业人员在未拆完所有平衡重情况下，提前拆卸塔吊平衡臂前后臂节之间的连接螺栓，未及时调整最后一块平衡重吊运姿态致其受阻并造成定位销轴脱出，导致后臂节脱落悬吊于高空，造成3名未系挂安全带的作业人员坠落身亡。

2. 事发时存在干涉力，作业人员未及时消除。经调阅汽车吊监控系统数据，在事故发生时刻（2024 年 5 月 6 日 11 时 03 分），实际载荷值为 5.2t，大于最后一次起吊时平衡重重量与副钩重量之和。监控显示，塔吊拆卸作业人员刘玉帅、黄宏伟未注意调整最后一块平衡重的吊运姿态，使得该平衡重与拉杆销轴在垂直方向上产生的干涉未能及时消除。
